东阿泰宇车业有限公司年产 2000 辆人力三轮车扩建项目竣工环境保护验收现场检查及验收工作组验收意见

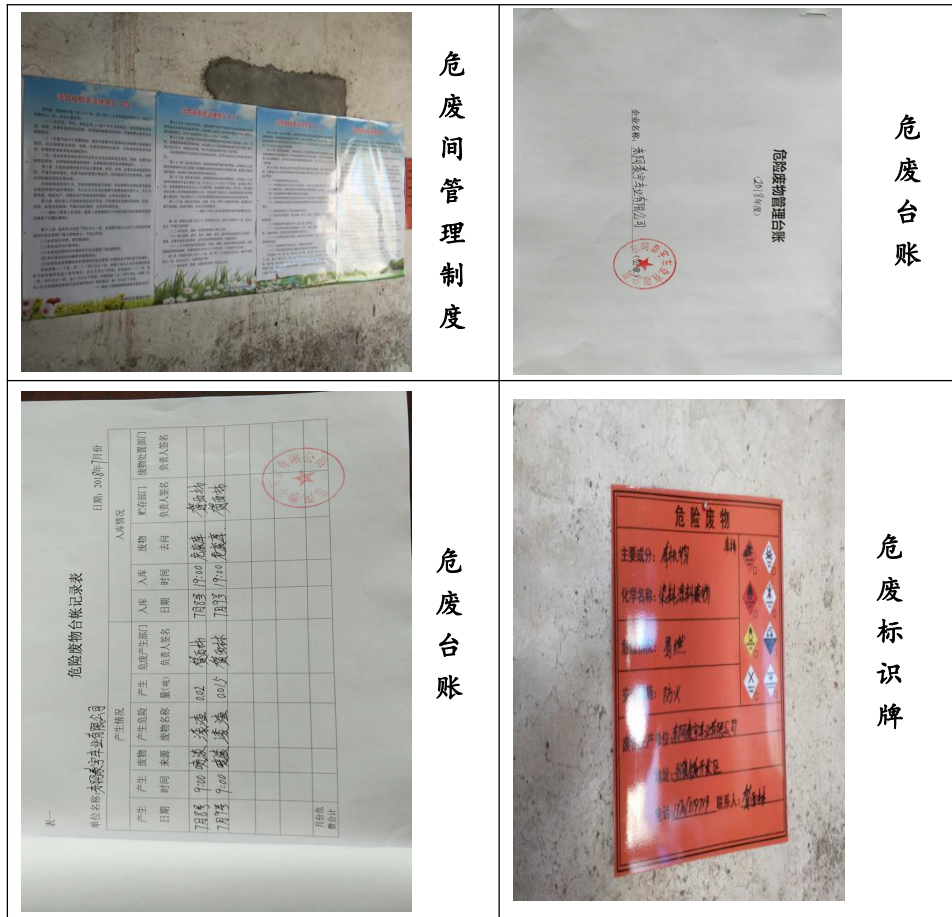
六、现场整改如下：

清洁车间照片	 	抛丸工序排气筒
 	手工除锈工序排气筒	 	危废间内部照片
 	喷漆工序排气筒	 	危废间标识及双锁

- 1、注意车间卫生;
- 2、手工除锈排气筒爬梯、带扶手,规范平台(1.5m²),带护栏、除锈房密闭;
- 3、及时将废油桶转移到危废间,喷漆设托盘,放置油桶;
- 4、喷淋塔喷淋水不能外溢,排气筒加高;
- 5、危废间不规范,标识错误,做好防渗处理,台账应记录完整,危废按种类

分区存放。
